# 柳州市

## 第五批历史建筑保护规划

柳州市住房和城乡建设局  
柳州市城乡规划设计研究院有限公司

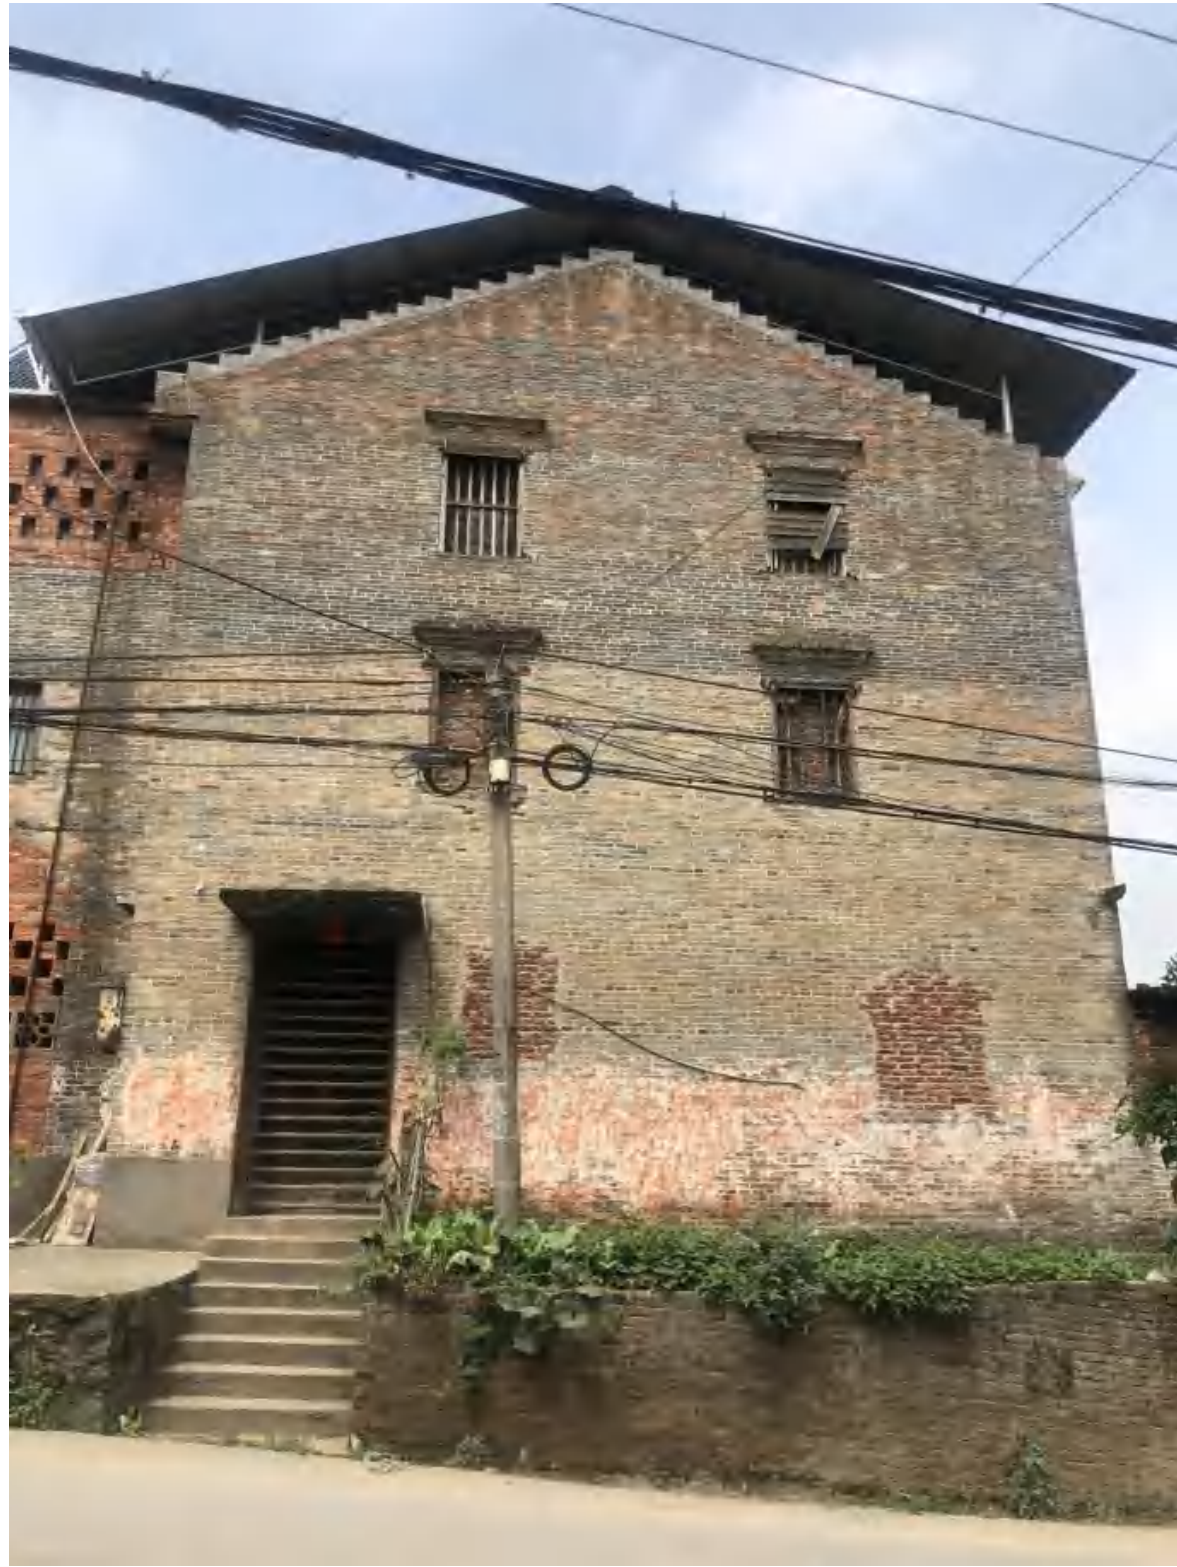
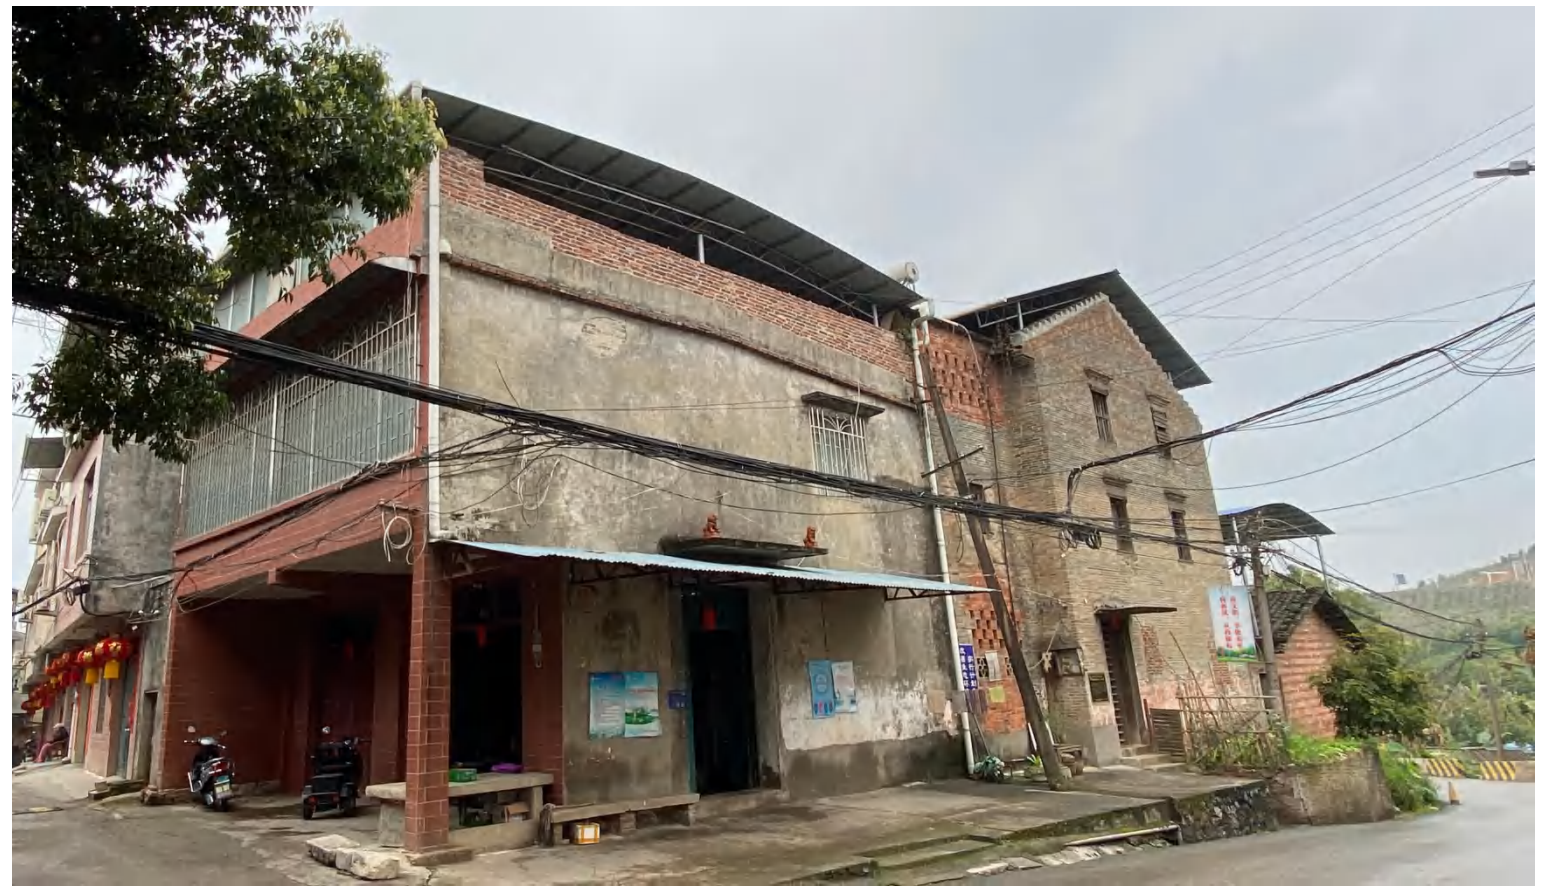
建筑现状照片

(1) 建筑的墙体、屋面、门、窗等未加保护及修缮，有不同程度的损坏现象，部分屋面有腐朽、漏水；

(2) 屋顶加建雨棚，对建筑外观和建筑屋顶均造成破坏；

建筑外部：① 加强对历史建筑本体的日常维护，保护历史建筑立面、坡屋顶以及各个核心价值要素信息图中所包含的保护要素。② 按原材质、原材料、色彩等原貌修复外墙、屋顶、门窗等残损部位；③ 拆除加建的屋顶雨棚，并做好屋面防水措施；④ 整改建筑立面的电线、晒衣架等。

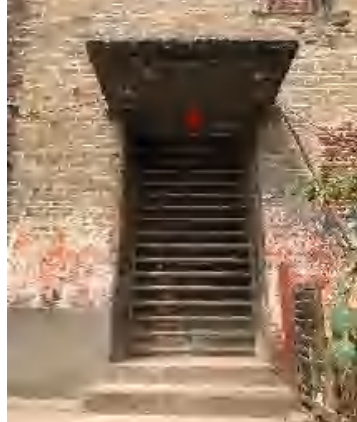
核心价值要素信息图	洛埠镇鸣凤街73-2号民居	编号	D5-01	建筑类型	建筑物
<p>核心价值要素编号索引图</p>   <p>备注：实线指示室外核心价值要素位置，虚线指示室内核心价值要素所在位置。</p>	 	<p>1-东立面</p> <p>建筑外墙为青砖实砌，现状保存完好，为重点保护。门、窗等尺寸、材质、位置均不得改变。</p>	 	<p>2-硬山顶</p> <p>建筑屋顶为硬山顶，现状保存较完好，为重点保护。应拆除加建的雨棚，并加强日常检修，防止屋顶漏雨对历史建筑的不利影响。</p>	<p>2-硬山顶</p> <p>建筑屋顶为硬山顶，现状保存较完好，为重点保护。应拆除加建的雨棚，并加强日常检修，防止屋顶漏雨对历史建筑的不利影响。</p>
	 	<p>3-梁架结构</p> <p>建筑结构为木质梁架结构，式样简洁，现状保存较完好，为重点保护。如需加固不得破坏历史建筑风貌。</p>	 	<p>4-阶梯式山墙</p> <p>山墙呈阶梯状，现状保存完好，式样简洁，为重点保护。</p>	<p>4-阶梯式山墙</p> <p>山墙呈阶梯状，现状保存完好，式样简洁，为重点保护。</p>

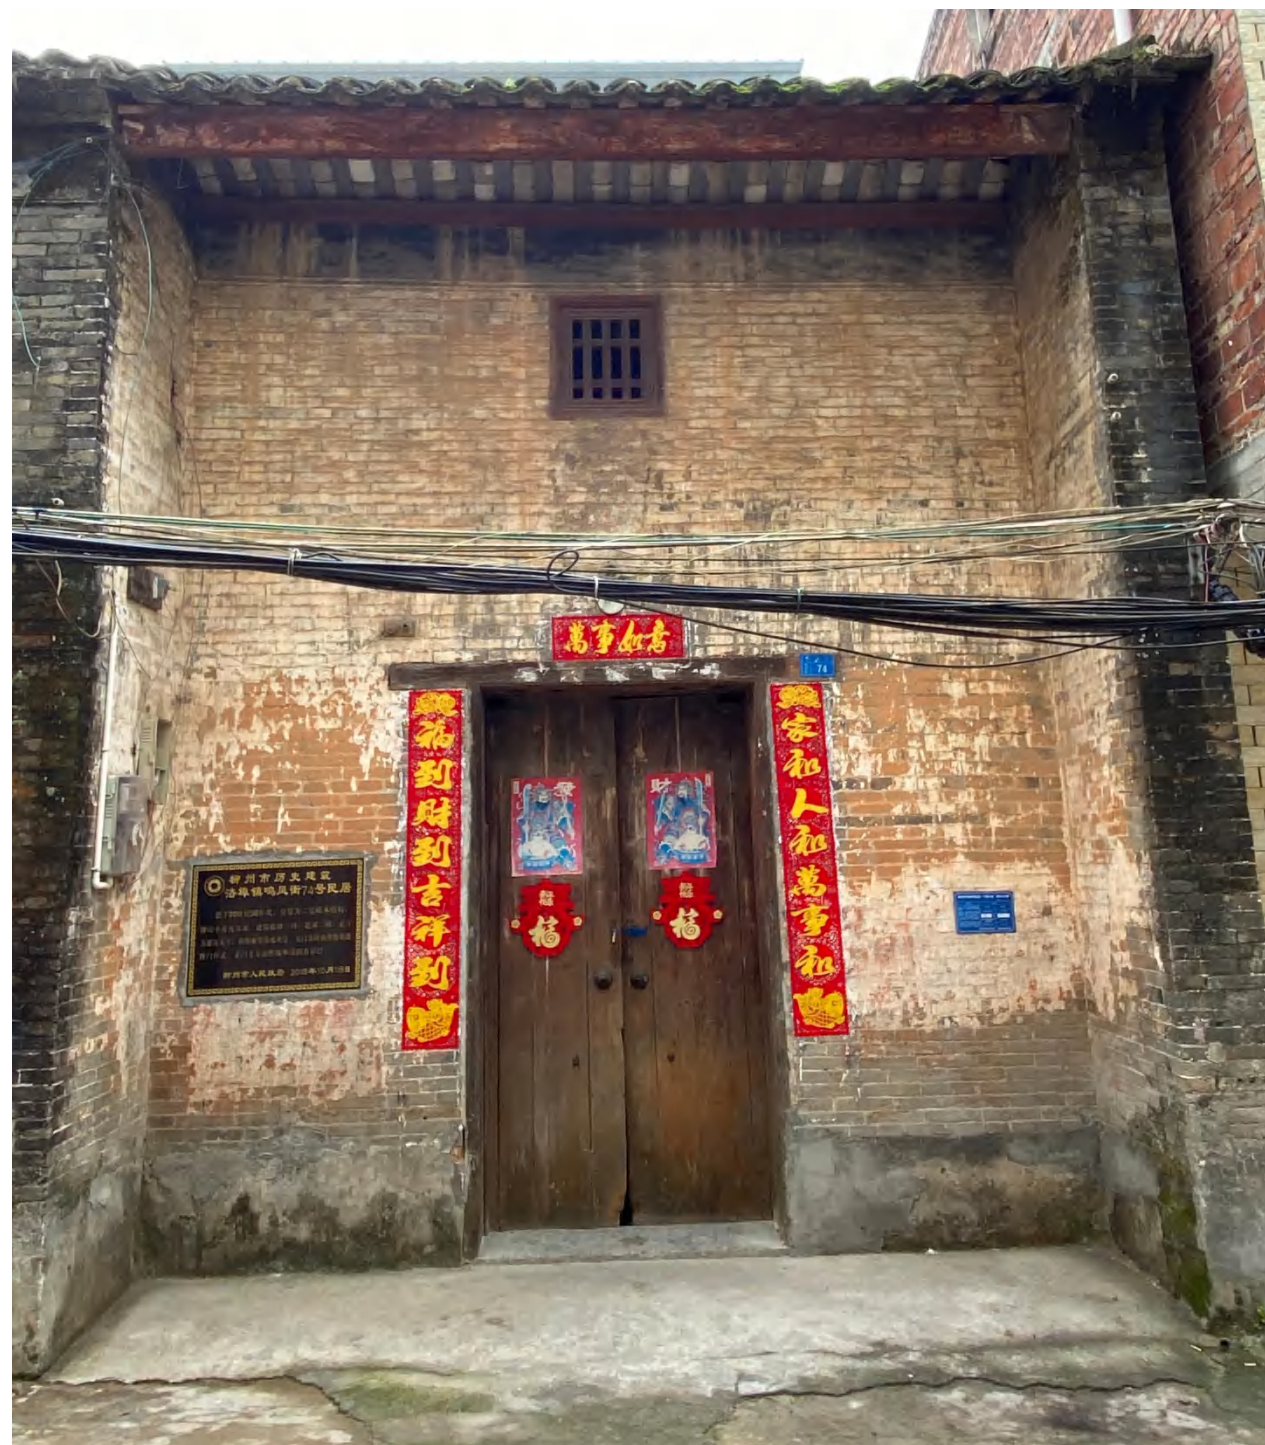
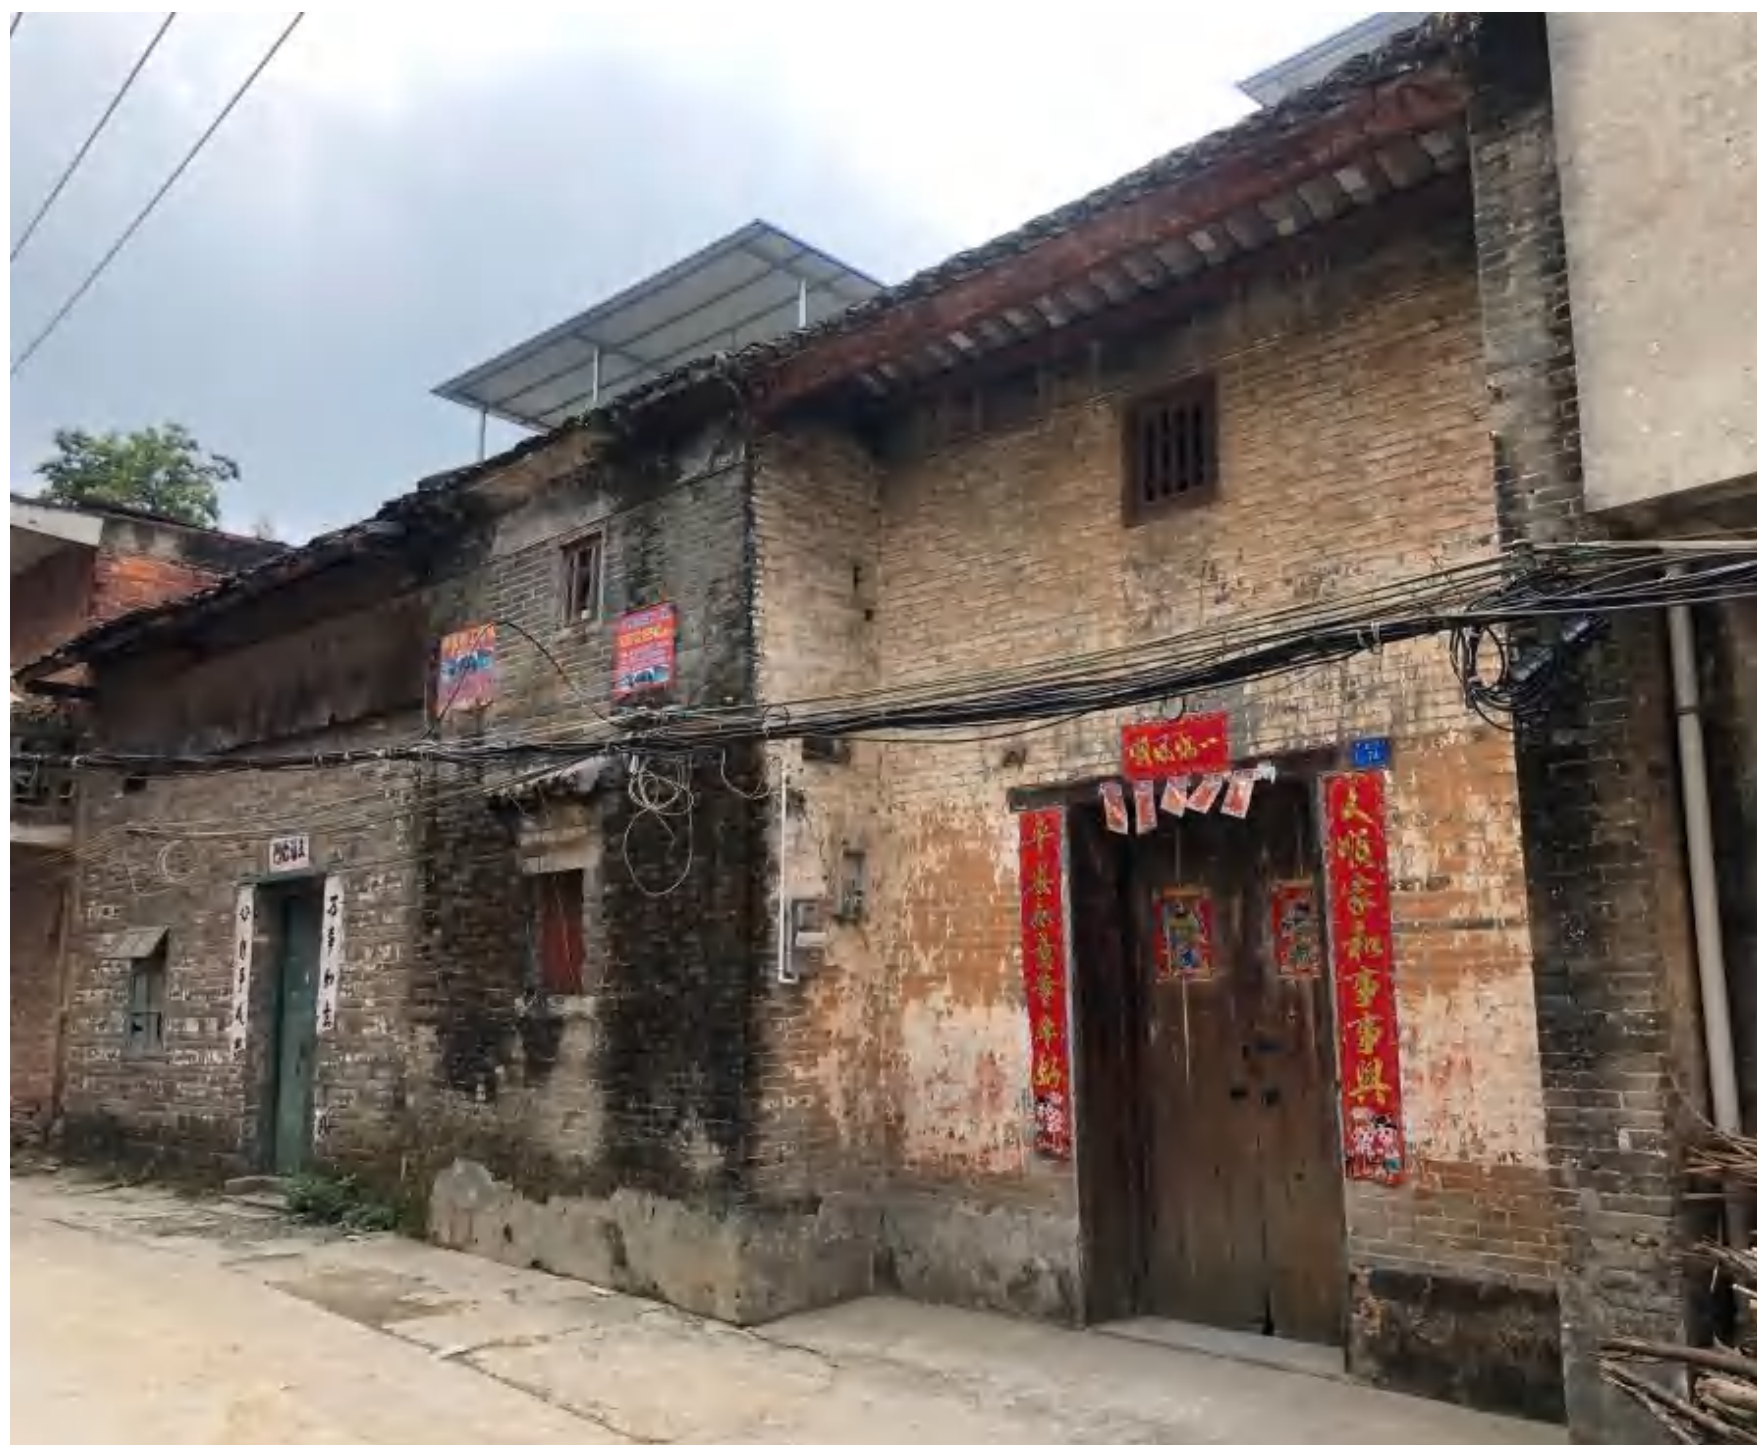
建筑现状照片

- (1) 建筑的墙体、屋面、门、窗等未加保护及修缮，有不同程度的损坏现象；
- (2) 二楼木板年久失修，存在一定安全隐患；
- (3) 内部堆积杂物，历史建筑未能充分利用，卫生情况一般；
- (4) 因局部木窗自然腐朽，人工替换为玻璃窗铁栅栏，风貌与历史建筑不协调；
- (5) 安全评价：按照《危险房屋鉴定标准》(JGJ-2016)，综合评定等级为D级。

建筑外部：① 加强对历史建筑本体的日常维护，保护历史建筑立面、坡屋顶以及各个核心价值要素信息图中所包含的保护要素。② 按原材质、原材料、色彩等原貌修复外墙、屋顶、门窗等残损部位；③ 整改建筑立面的电线等。

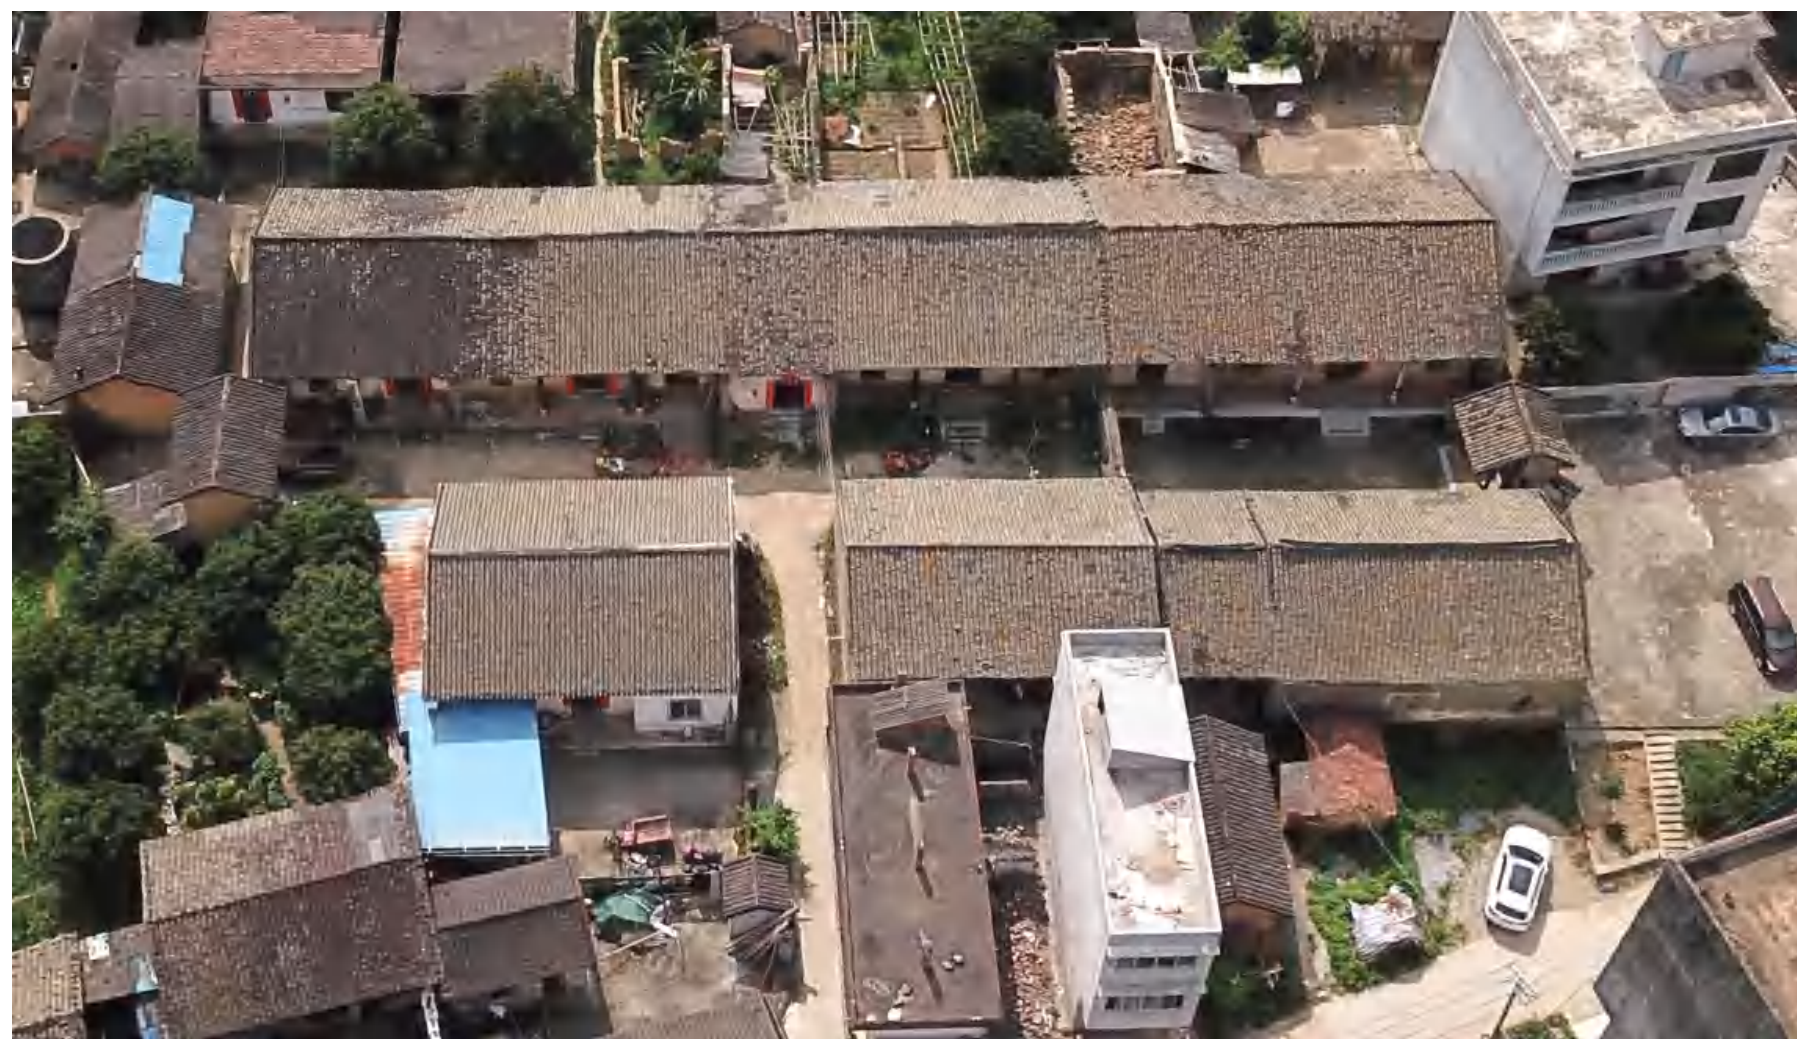
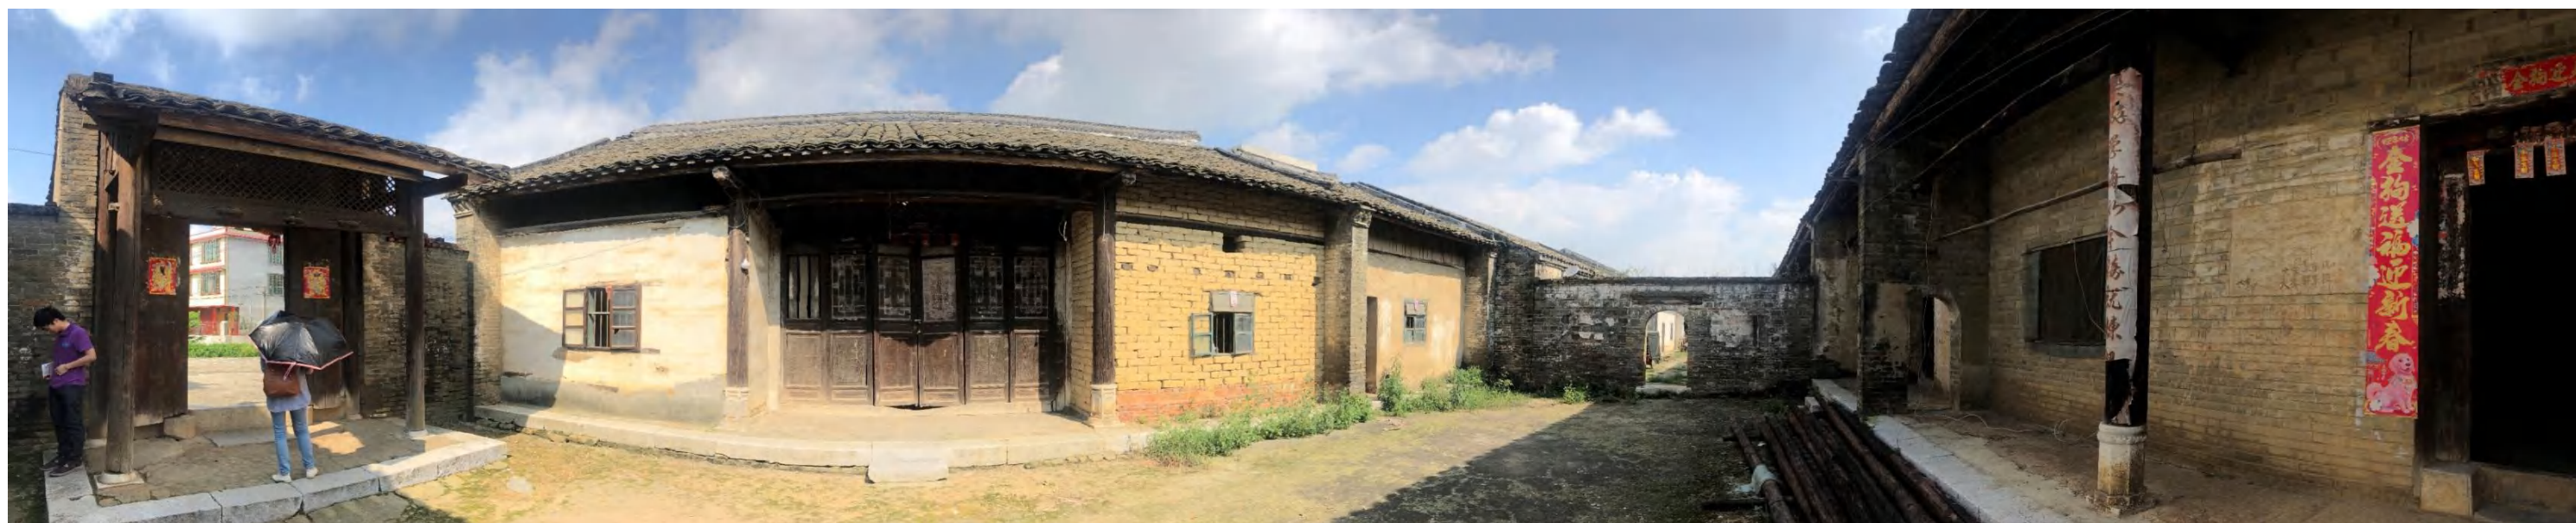
建筑现状照片

(1) 建筑老旧，墙体、屋面、门、窗等未加保护及修缮，有不同程度的损坏，瓦顶破损失修，屋脊损坏，部分墙体出现裂缝，外墙渗水、抹灰脱落，檐木及木梁局部破损、并有白蚁等；

建筑外部：① 加强对历史建筑本体的日常维护，保护历史建筑立面、坡屋顶以及各个核心价值要素信息图所包含的保护要素。② 按原材质、原材料、色彩等原貌修复外墙、屋顶、门窗等残损部位；③ 对院落进行整治。

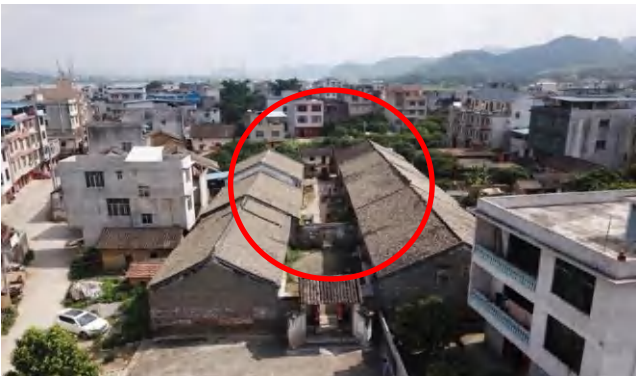
<p>5-硬山顶屋面顶</p> <p>建筑屋顶式样简洁，现状保存完好，为重点保护。应加强日常检修，防止屋顶漏雨对历史建筑的不利影响。</p>

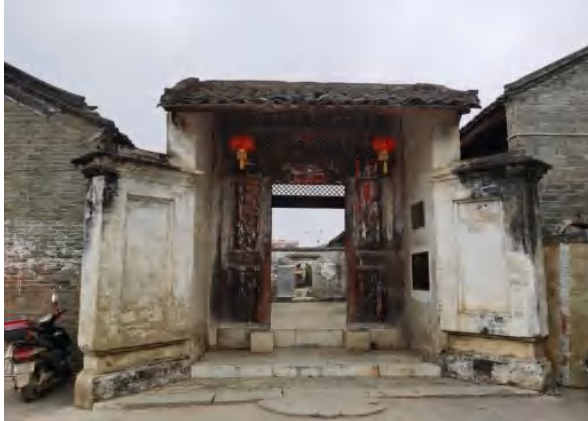
<p>6-“八”字型大门</p> <p>八字型大门，前大后小气流通畅为吉，现状保存完好，为重点保护。大门的、尺寸、材质、位置均不得改变。</p>

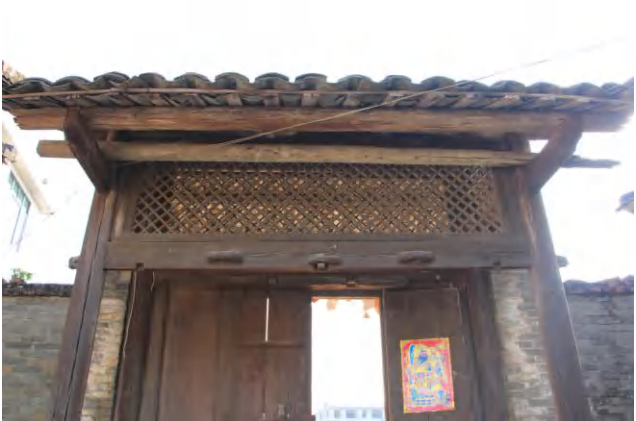
<p>8-门横批</p> <p>门横批采用套方纹，有利于建筑通风、采光，式样简洁，现状保存完好，为重点保护。</p>

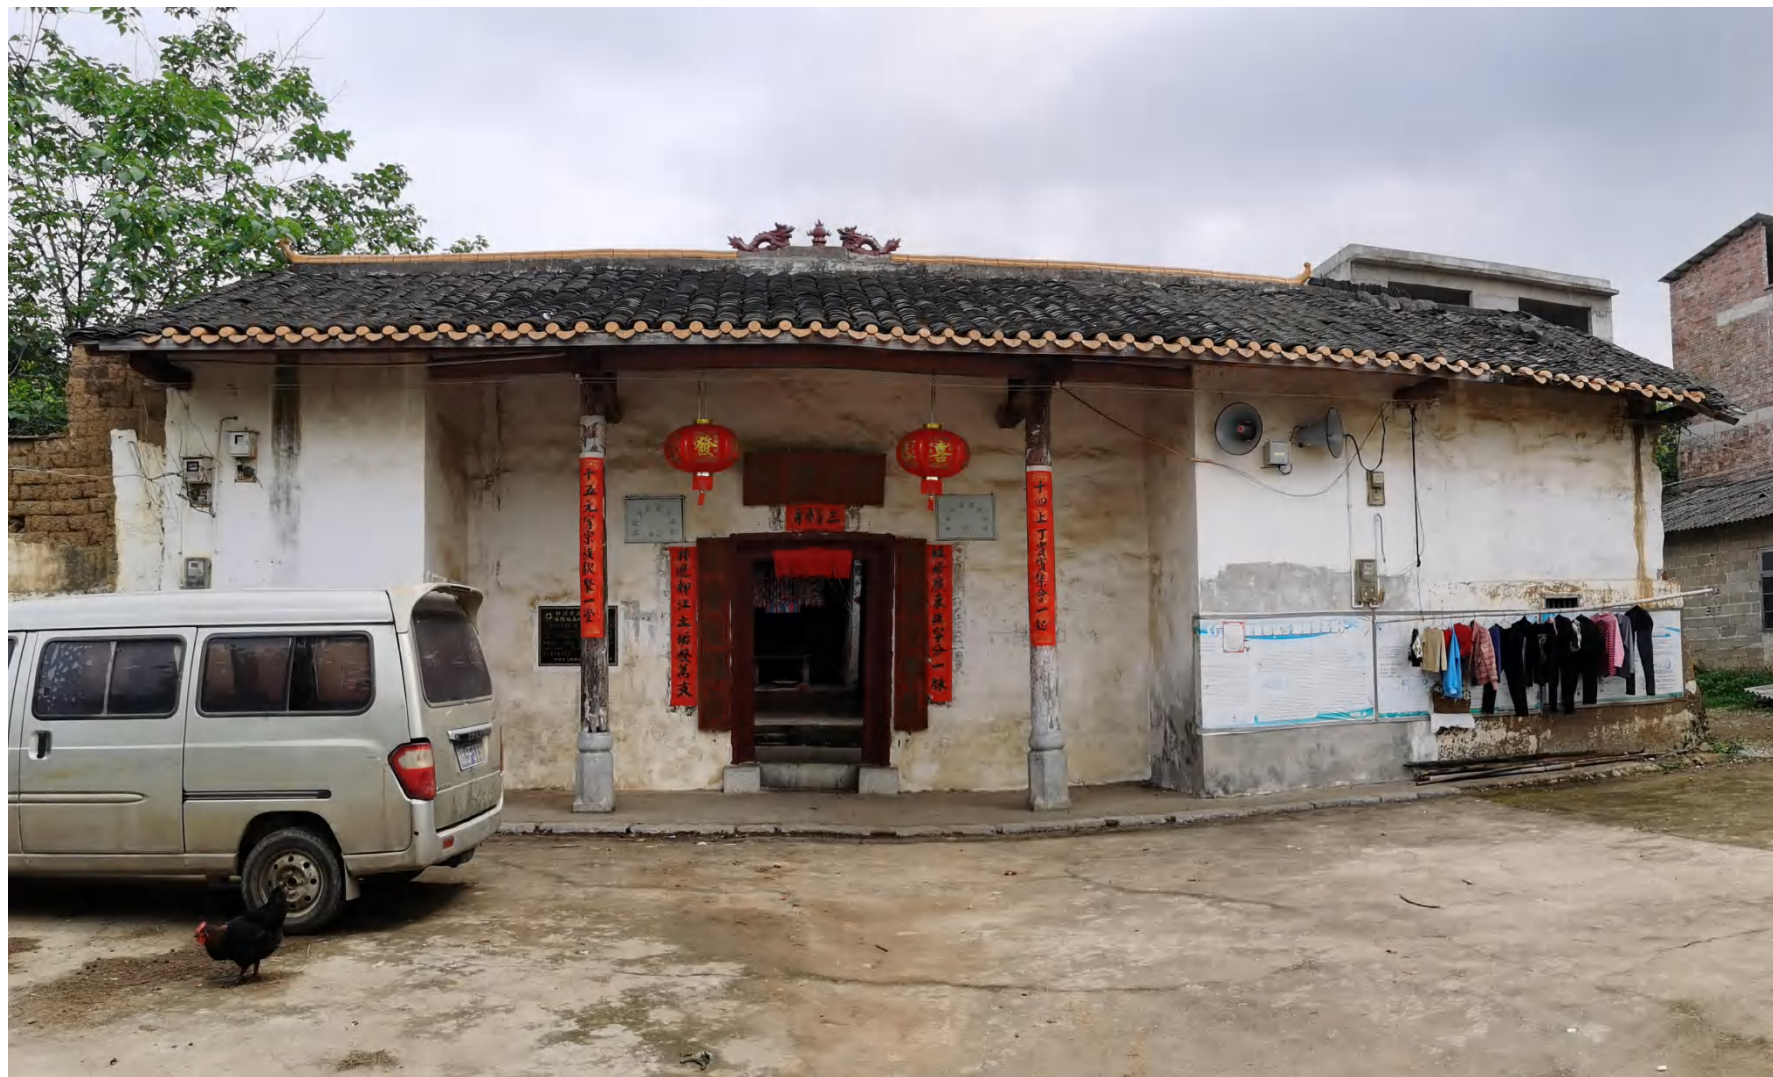
建筑现状照片

- (1) 建筑的墙体、屋面、门、窗等未加保护及修缮，有不同程度的损坏现象；
- (2) 有一部分瓦顶坍塌，两侧连廊内的木梁破损较多，局部墙面抹灰空鼓、脱落，墙体渗水等；
- (3) 院内堆积杂物，缺乏维护，历史建筑未能充分利用；
- (4) 建筑部分装饰已翻新；
- (5) 安全评价：按照《危险房屋鉴定标准》(JGJ-2016)，综合评定等级为D级。

建筑外部：① 加强对历史建筑本体的日常维护，保护历史建筑立面、坡屋顶以及各个核心价值要素信息图所包含的保护要素。② 按原材质、原材料、色彩等原貌修复外墙、屋顶、门窗等残损部位。

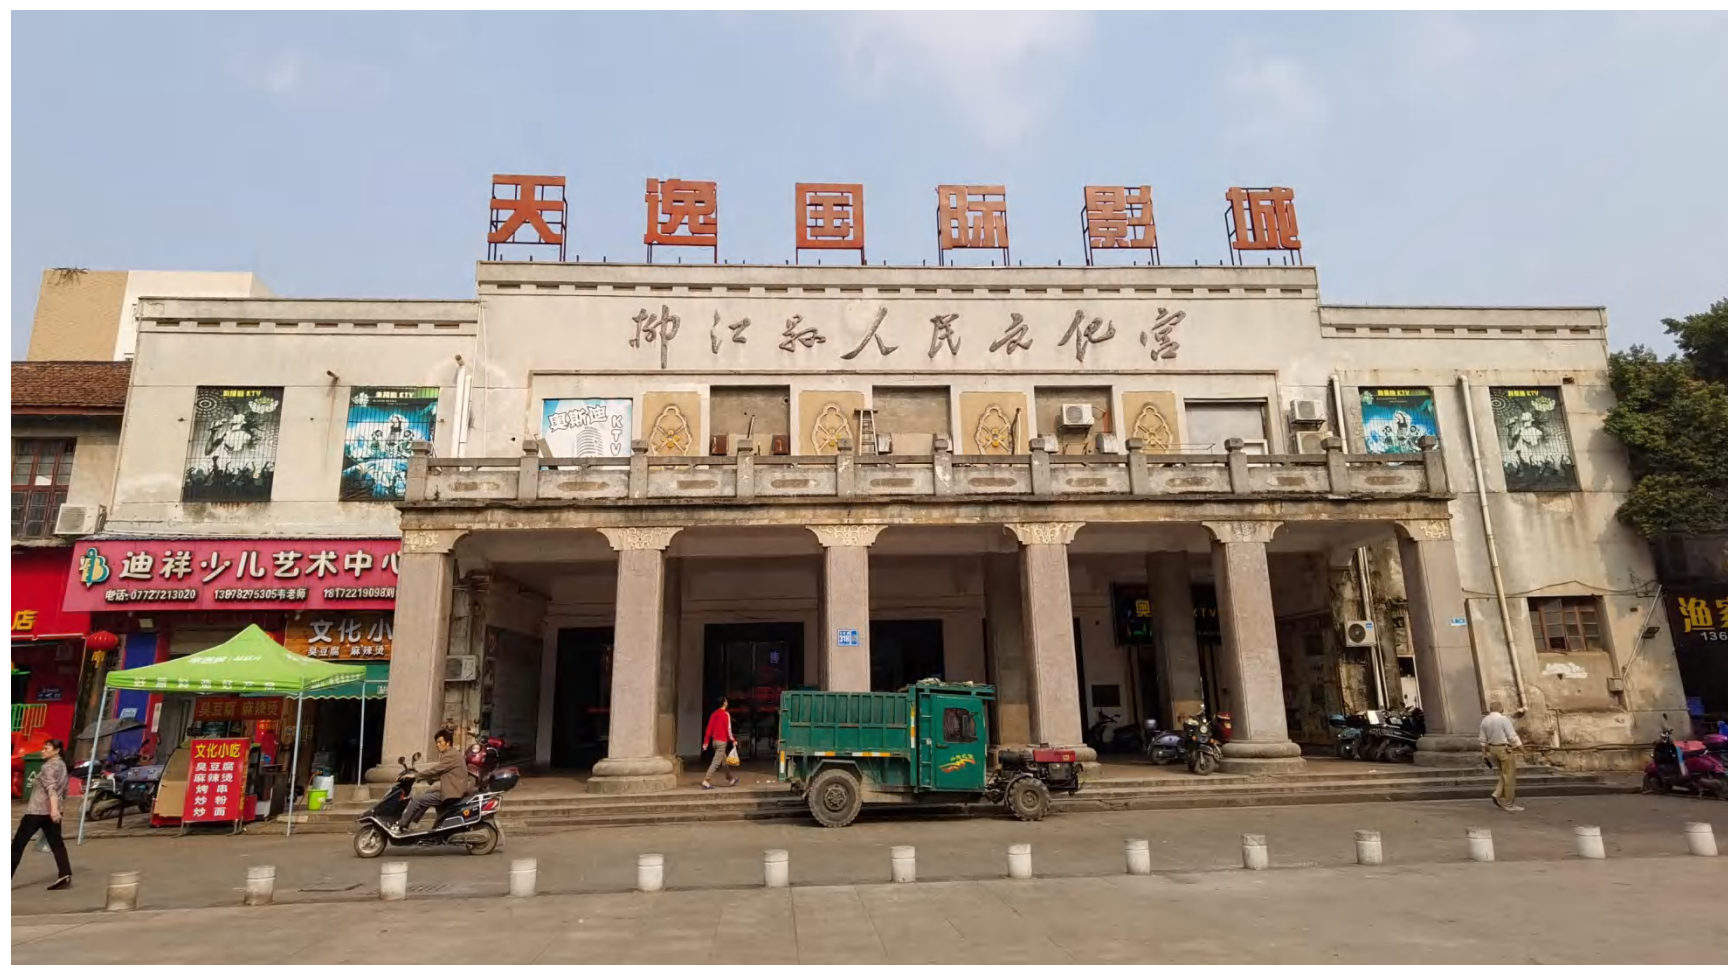
建筑现状照片

(2) 东面建筑顶部屋顶后期使用了仿红瓦坡材料铺就翻新，建筑外立面多处封堵改建，未改建翻修部分破旧破损；

建筑外部：① 加强对历史建筑本体的日常维护，保护好历史建筑立面、门廊、坡屋顶以及各个核心价值要素信息图中所包含的保护要素；② 按原材质、原材料、色彩等原貌修复外墙、屋顶、门窗等残损部位，恢复东面建筑红瓦屋顶材质；③ 整改建筑立面的户外广告、空调外机、外露排水管，电线、排烟管。

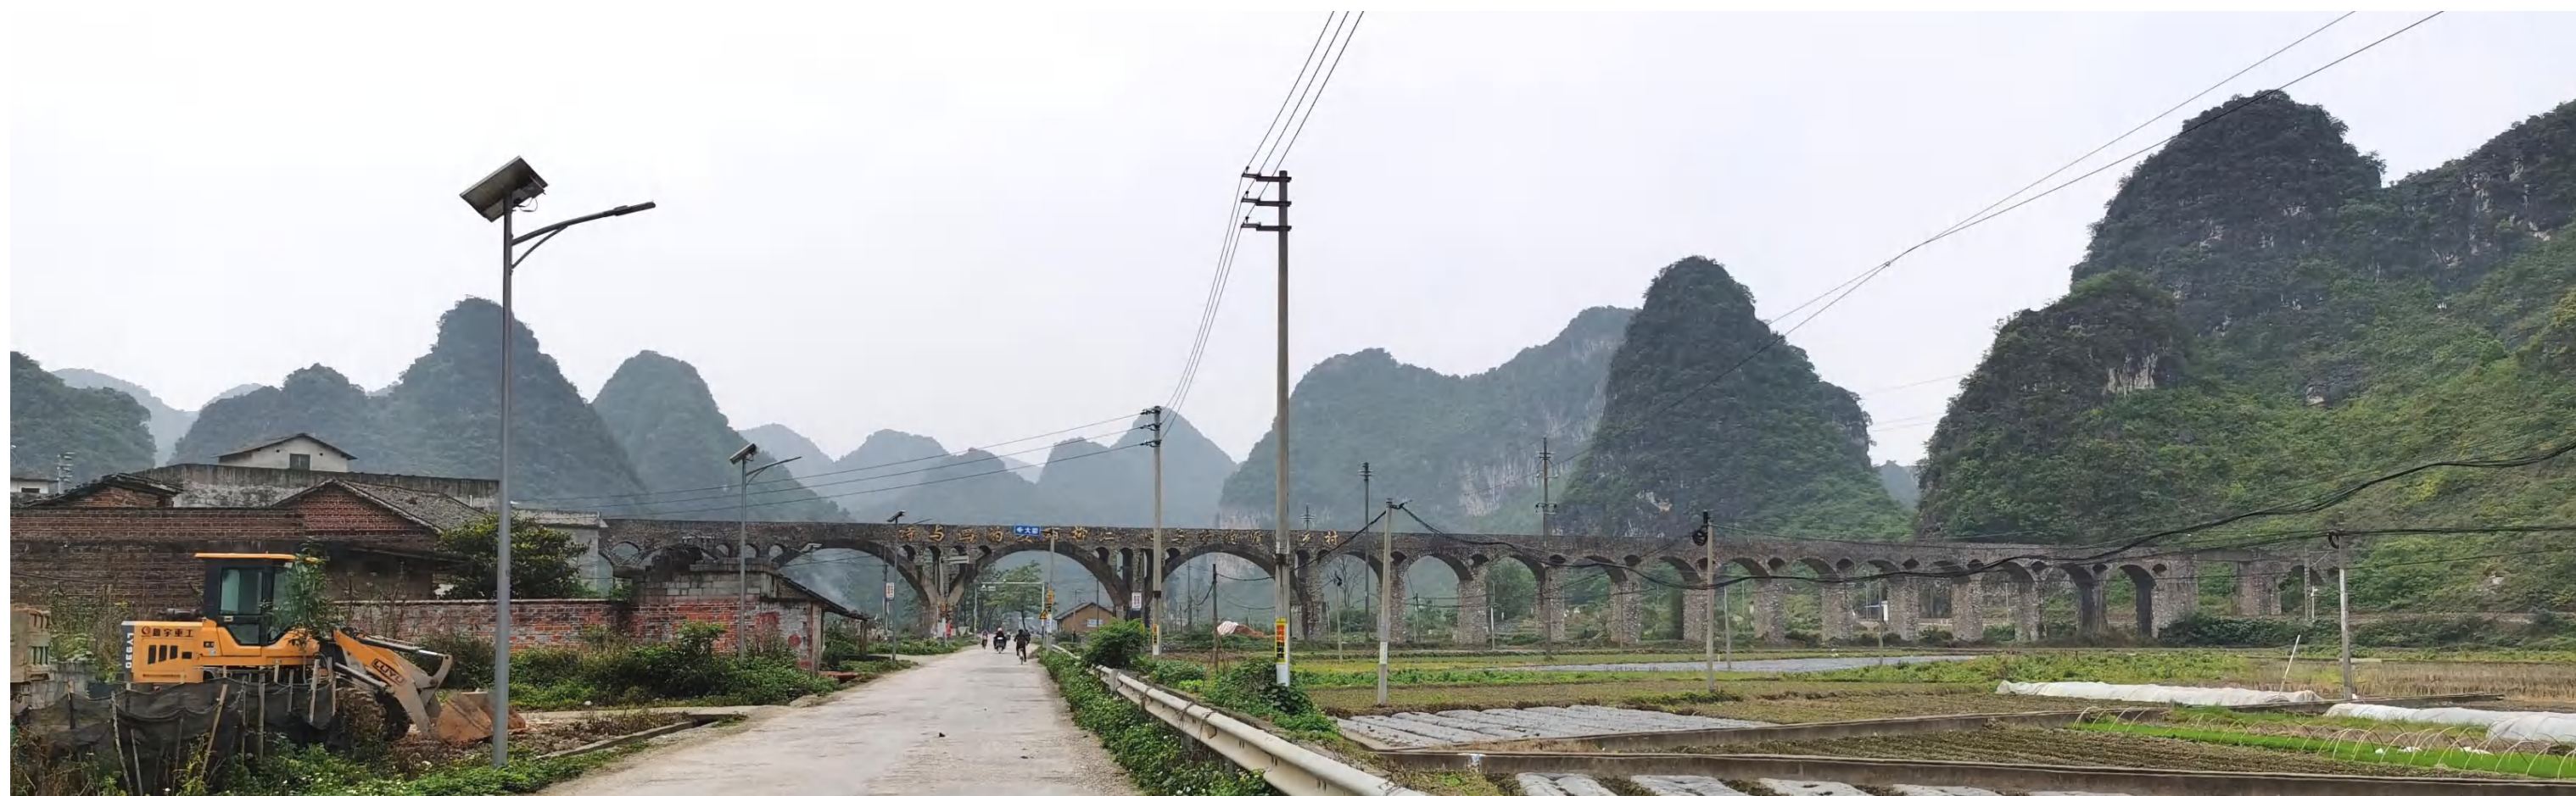
建筑现状照片

地址	成团镇灵江村朝阳屯		历史价值
				基础资料	建筑性质	构筑物	朝阳渡槽是龙南干渠水利工程（全长约36公里）的重要组成部分。渡槽长约425米，主体为毛石砌筑和混凝土拱券组合。成团镇的朝阳、六利、大崇及洛满镇的北车四条引水渡槽，于20世纪70年代“大修水利”时期建造，将龙怀水库北水南调，全线打通成团北弓水库、三都工农水库、百朋里团水库和白林水库，连成庞大的灌溉网，惠及4个乡镇26个行政村3万多亩稻田和果园，为成团镇成为原柳江县的“粮仓”做出重大贡献。
					建造年代	1970年代	
					建筑结构	拱式结构	
					建筑质量	较好	
					建筑面积	1364.8平方米	
					占地面积	1364.8平方米	
					所有者		
				使用者			
				价值评估等级	<input type="checkbox"/> 一类 <input checked="" type="checkbox"/> 二类 <input type="checkbox"/> 三类		
保护要求	① 保护历史建筑主体结构； ② 加强对历史建筑本体的日常维护，保护历史建筑立面、柱墩以及各个核心价值要素信息图中所包含的保护要素； ③ 按原材质、原材料、色彩等原貌修复外墙、等残损部位。		禁止使用功能	① 仓库、供水供电供热燃气等供应设施、环卫环保设施； ② 堆放易燃、易爆、放射性、腐蚀性物品； ③ 从事损害历史建筑结构安全或者其他危害建筑安全的活动。			
			合理利用建议	在不影响历史建筑风貌，不损害历史建筑结构安全及其核心价值要素，符合结构、消防、环境卫生等专业管理要求的前提下，可作为水槽、旅游参观、摄影等功能使用。

① 保护历史建筑主体结构；② 加强对历史建筑本体的日常维护，保护历史建筑立面、柱墩以及各个核心价值要素信息图中所包含的保护要素；③ 按原材质、原材料、色彩等原貌修复残损部位。
